**ABILDHAUGE A/S**

# Tilstandsrapport

## E/F Fasanhaven

August 2015

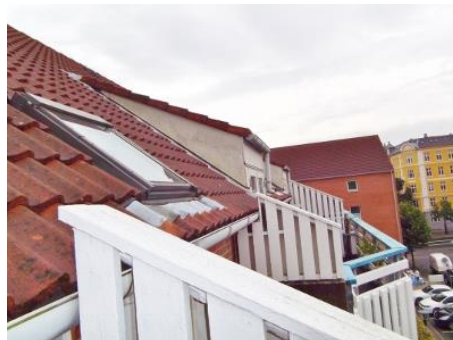
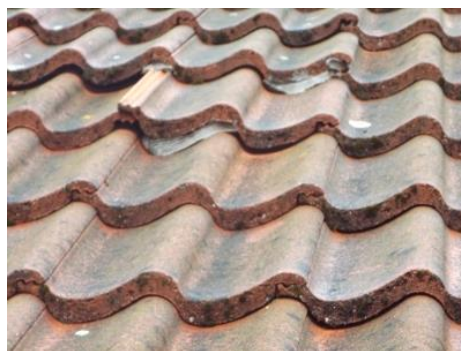
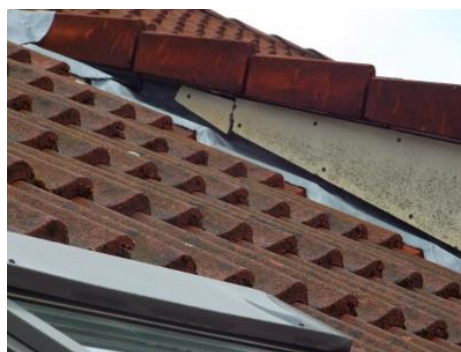
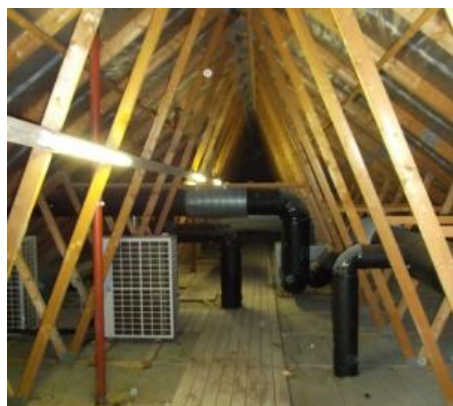
Der blev registreret en tagsten som har været blæst ned og lagt op igen. Det var dog ikke lagt korrekt op.

Et enkelt sted blev der registreret en brud i den øverste spids af flunken.

Flunker og fronter fremstår med let slid og bør malerbehandles.

Adgang til spidsloftet sker via loftslem. Stigen til loftslemmen er defekt, og det anbefales at montere en ny loftslem.

Taget er udført med undertag som Monafol banevare. Der blev registreret en utæthed på loftet i nr. 4-8. Det anbefales at udbedre utætheden.

Taget bør gennemgås og evt. defekte sten bør udbedres.

Fronter og flunker på kviste bør malerbehandles. Defekte flunker bør udbedres. Utætheder i undertaget bør udbedres.

Defekt loftslem bør udskiftes.

Taget fremstår generelt i god stand. Det anbefales dog en gennemgang af taget og rette teglstenen.

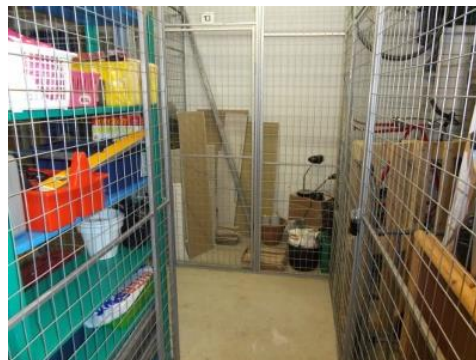
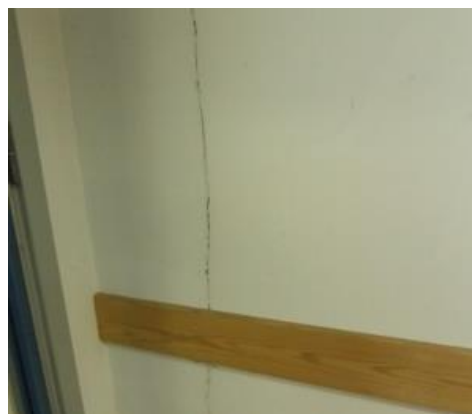
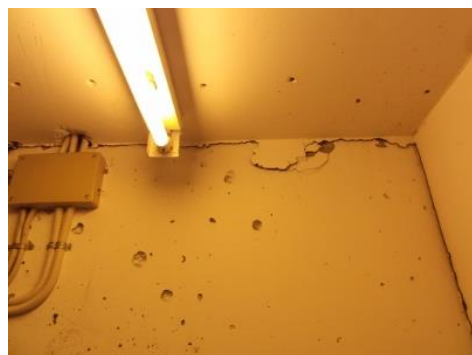
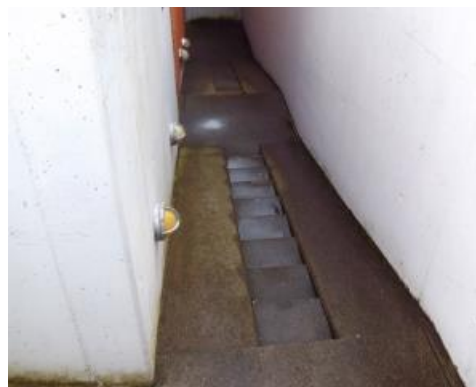
Kældergulvet er støbt i beton, gulvet fremstår med enkelte revner.

Generelt fremstår væggene med flere revner.

I en samling mellem etagedæk og væg blev registreret en sætningsrevne på omkring 6 mm.

Udtørings- og sætningsrevner i betonelement byggeri er almindelige, og kræver ikke udbedring.

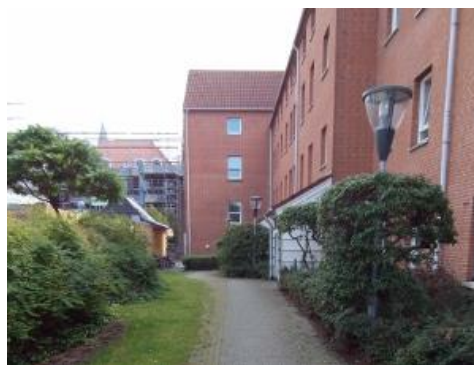
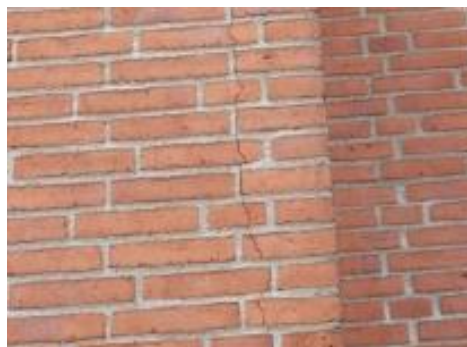
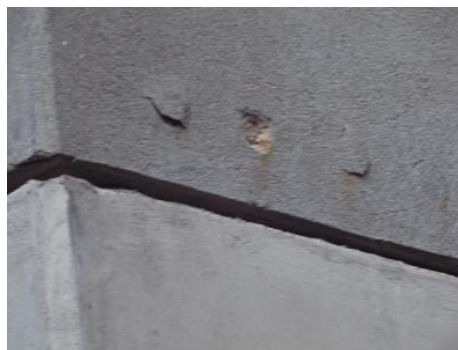
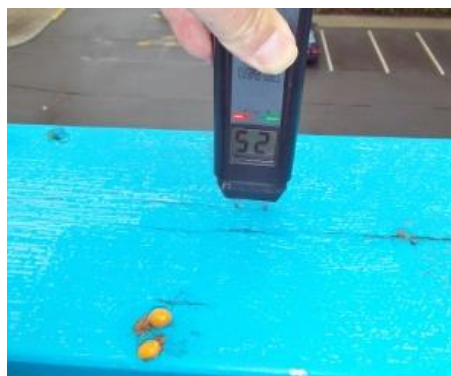
Vindfang er udført i pladebeklædning med trælister.  
Vindfang fremstår med afskallende maling.  
Vindfangene bør malerbehandles.

Facaden fremstår uden væsentlige skader, dog med enkelte revner på nordsiden af bygningen.

Det vurderes at revner i facaden er opstået pga. manglende dilatationsfuge. Dvs. når bygningen giver sig er der ikke noget fleksibilitet og der opstår revner det svageste sted, hvilket ofte vil være midt på bygningen og på hjørner.

Beton vangerne som bære altanerne fremstår med enkelte betonskader.

Håndlisten er udført i træ og malerbehandlet. Håndlisten fremstår dog meget opfugtet.

Der blev målt op til 25 % fugt i træet og der blev registreret begyndende svampevækst.

Det er svært at udbedre den type revner. Opstår der frostskafer i forbindelse med revnen bør revnen skæres op og der bør etableres en dilatationsfuge.

Skaderne bør udbedres. Det bør overvejes at afrense vangerne og efterbehandle betonen med en smudsafvisende overflade.

Det anbefales at udskifte håndlisten til håndliste i hårdt træ.

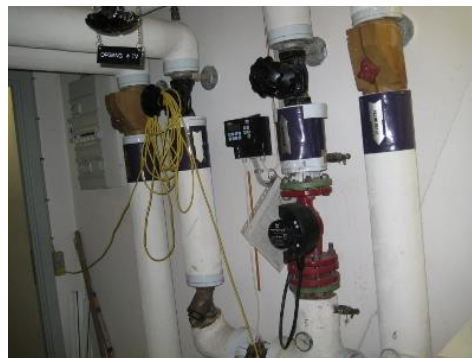
Ved registrering kunne det konstateres, at den automatiske styring af fremløbstemperaturen til radiatorerne ikke var i drift, da motorerne til styringsventilerne på blandekredsene var demonteret. Styringen bør genmonteres.

I øvrigt henvises til ejendommens energimærke med hensyn til ombygning af den nuværende styring med 2 blande kredse, til en styring direkte over veksleren.

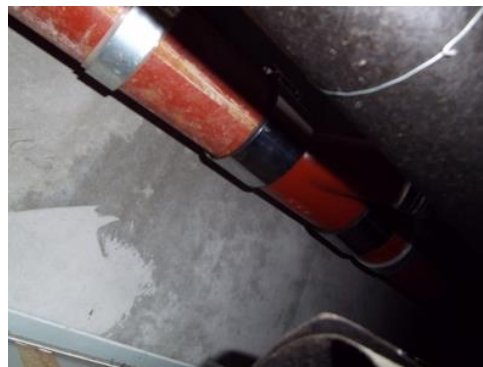
Der er problemer med tæring på de vandrette faldstammer i nr. 2.

Tæringer på de vandrette rør kan være tegn på der ikke er nok fald på rørene og vandet derfor står i rørene og tære.

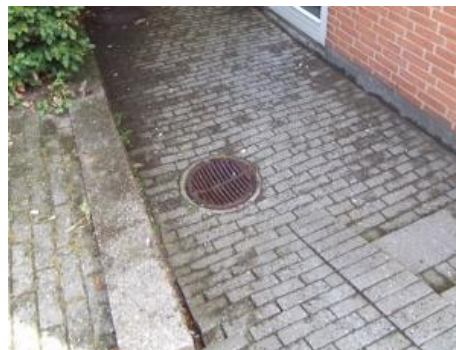
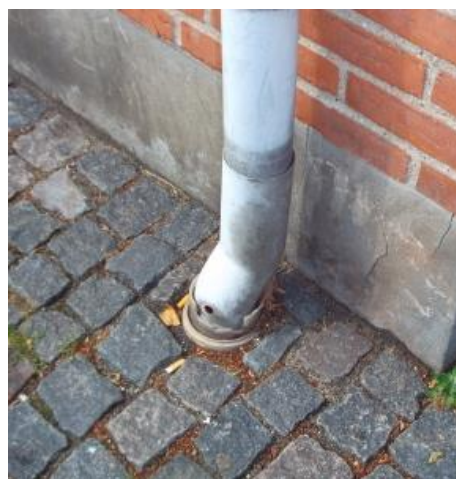
Der blev registreret et tagedløb med hul. Det anbefales at sørge for defekte tagedløb udbedres.

Det anbefales at holde tagedløb og afløb fra kældertrappe fri for sand og blade, for at undgå op stuvning af vand, som kan trænge ind i kælderen og forårsage skade.

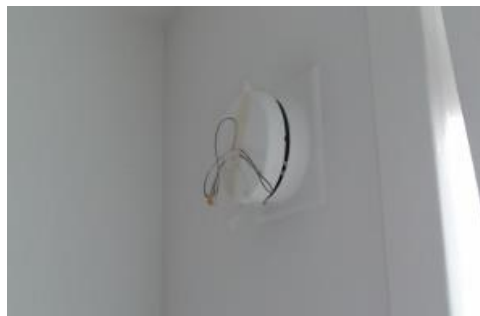
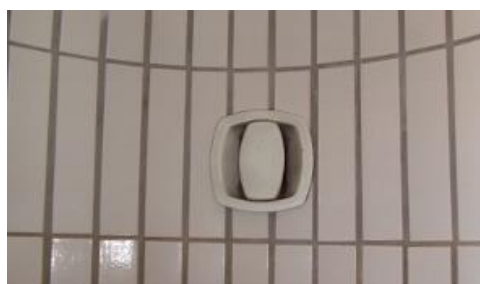
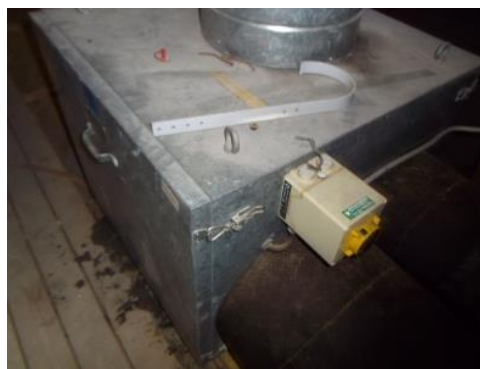
Der kunne ved besigtigelsen registreres at der flere steder ikke var korrekt sug fra badeværelser og/eller køkkener. Kanalerne bør renses hvert 10. år. Derudover kan motorerne med økonomisk fordel udskiftes til nye og mere energirigtige motorere.

Motorerne til kontrolsugget er placeret på loftet. Det vil være økonomisk rentabelt at udskifte motorerne til nye energibesparende motorer, som er beregnet til at køre med variabelt sug.

Der er udført køling til lægeklinikken. Køleaggregatet er placeret på loftet. Placering af aggregatet bør flyttes til udendørs placering.

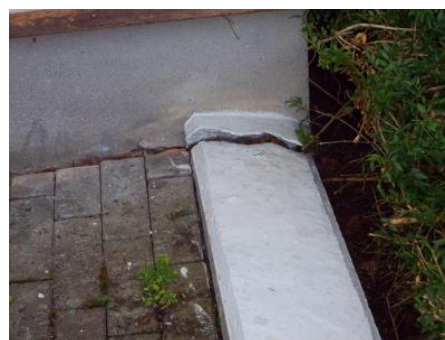
På bagsiden af huset har trappen til nr. 4 sat sig. Betonvangeren fremstår med en kraftig revne.

Det anbefales at udbedres trappen og vangeren. Det kan overvejes at udføre vangerne i en mere spinkel konstruktion
