**ABILDHAUGE A/S**

# Tilstandsrapport

## E/F Fasanhaven

August 2015

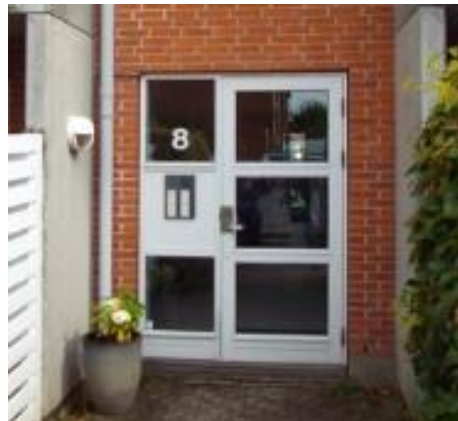
Ejendommens døre til gade og gård er udført som trædøre med glasparti.  
Dørene fremstår uden væsentlige skader.

Generelt bør døre i træ malerbehandles hver 7. år.

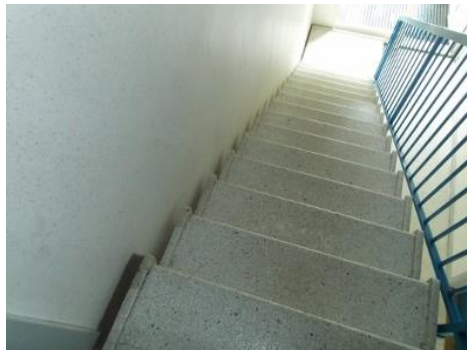
Terrazzotrapperne er udført af elementer. Trapperne fremstår i elementsamlinger med mindre revner.

Trapperne er flugtveje.

Det er derfor vigtig at holde trapperne fri for affald og opmagasinerede genstande, dette er et brandmæssigt lovkrav.

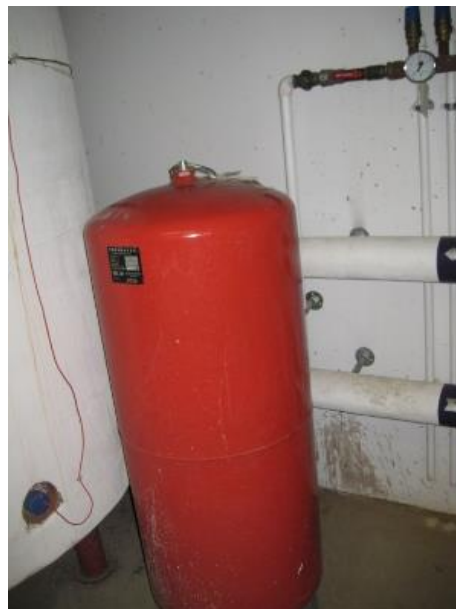
På grund af nutidens vandkvalitet anses galvaniseret stålør ikke længere som anvendelige til brugsvandsinstallationer. Der bør derfor være skærpet opmærksomhed på evt. tæring på rørinstallationen. På sigt bør vandinstallationen udskiftes til rustfri stålør.
